Istuinkalusto Aleksanterin teatterin Keisarin sviitistä

Konservointi, restaurointi, tutkimus

Metropolia Ammattikorkeakoulu

Opinnäytetyö

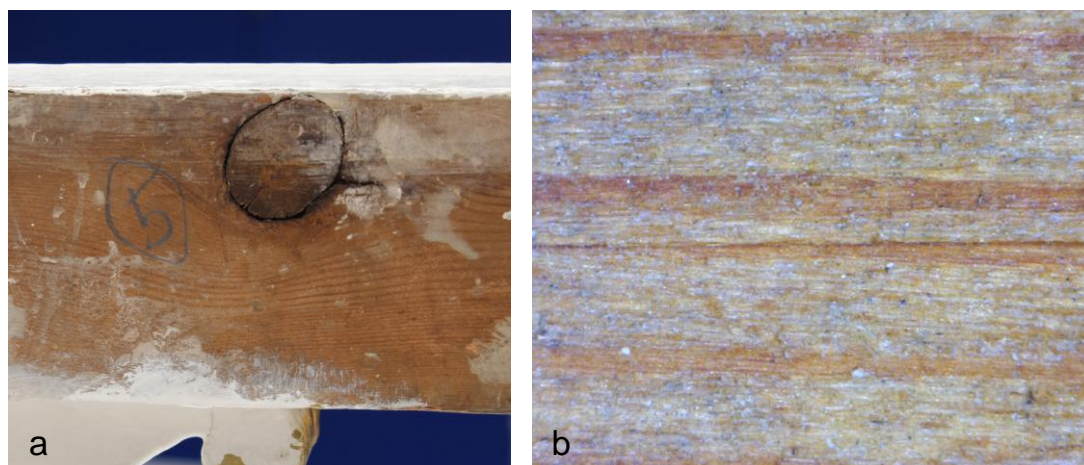
Tavallisesti sarjojen sisäpinnoilta pystyy sahausjäljistä tunnistamaan käytössä olleet työkalut (Sylvén & Fredlund 2002, 26). Tuolista ei voida päätellä, oliko sahaus esimerkiksi tehty käsityönä, sillä kaikki pinnat oli höylätty sileäksi, mikä toisaalta kertoo työn laatukriteereistä. Sarjoista pystyy myös näkemään, että puumateriaalin käyttöä on pyritty rationalisoimaan tuotteen laadusta tinkimättä. Sarjoja valmistettiin kahdesta toisiinsa liimatusta laudasta, joista huonompilaatuinen (oksainen) jäi sisäpuolelle (kuva 4, a). Tämän huomaa tuskin erottuvasta saumasta (kuva 4, b) sarjojen alapinnoilla.

Kuva 4. a) Oksakohta oikean sivusarjan sisäpuolella; b) sauma sarjan alapuolella, suurennos 60x.

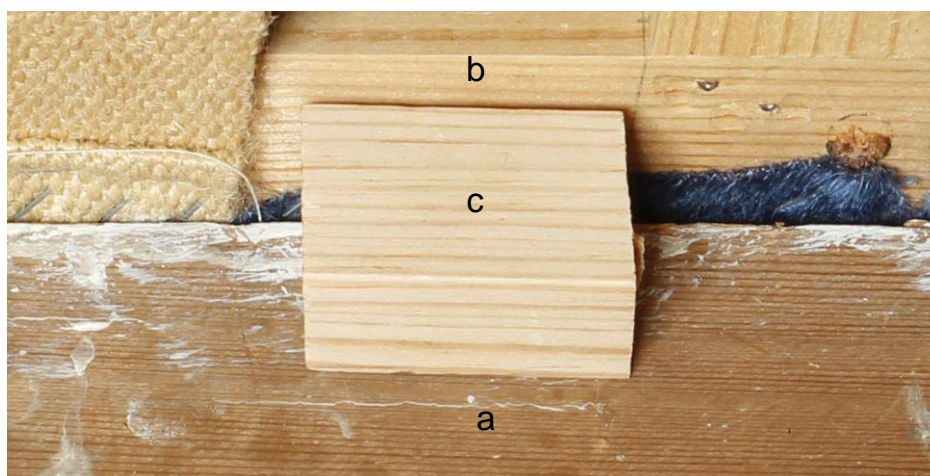
Samaan tulokseen päästiin silmämääräisen arvion perusteella: runko on havupuuta, todennäköisesti mäntyä. Paljasta puupintaa oli rungossa nähtävissä pintavaurioiden kohdalla sekä sarjojen sisäpuolella (kuva 13, a). Havupuun erottaa lehtipuusta kevät- ja kesäpuun värierosta, joka tuo vuosilustot selkeästi näkyville. (Umney ym. 2003, 70.)

Istuinkehys (b) on samoin havupuuta, mutta uudempaa tekoa. Nykyaikaisen puumate- riaalin tunnistaa väljemmästä kevät- ja kesäpuun vuorottelusta, joka johtuu tehometsä- talouden tavoittelemasta puun nopeammasta kasvusta. Uudempi puumateriaali ei myöskään ole ehtinyt tummua yhtä paljon hapen vaikutuksesta (Sylvén ym. 2002, 108).

Kuva 13. Tuolin sarja (a), istuinkehys (b) ja referenssi (c, mäntyä).

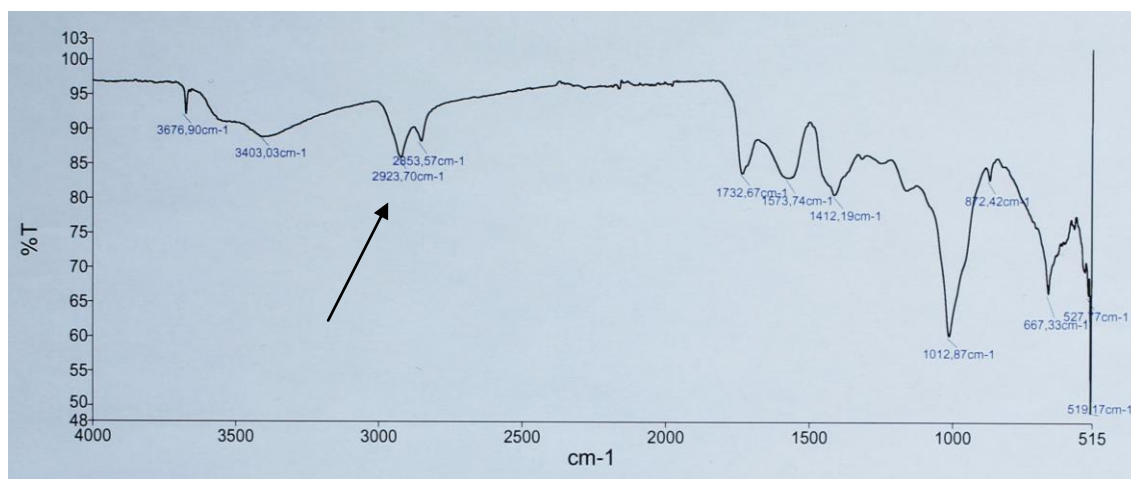
Pintamaalin tunnistamisessa tärkeintä oli selvittää tämän liukoisuus, jonka perusteella voitaisiin valita oikeat konservointimateriaalit. Sideainetutkimus (FTIR) näytti maalin sisältävän alkaaneja (kuva 14). Alkaanit ovat tyydyttyneitä hiilivetyketjuja, joiden kaksoispiikki esiintyy spektrin aaltoluvuilla $3000\text{--}2800\text{ cm}^{-1}$ (kuva 14) ja viittaa usein öljyyn tai hartsiin (Derrick, Stulik & Landry 1999, 94). Ne ovat kaikki poolittomia, mikä mahdollistaa veden käytön pinnan puhdistuksessa.

Kuva 14. Infrapunaspektri F1 pintamaalikerroksesta.

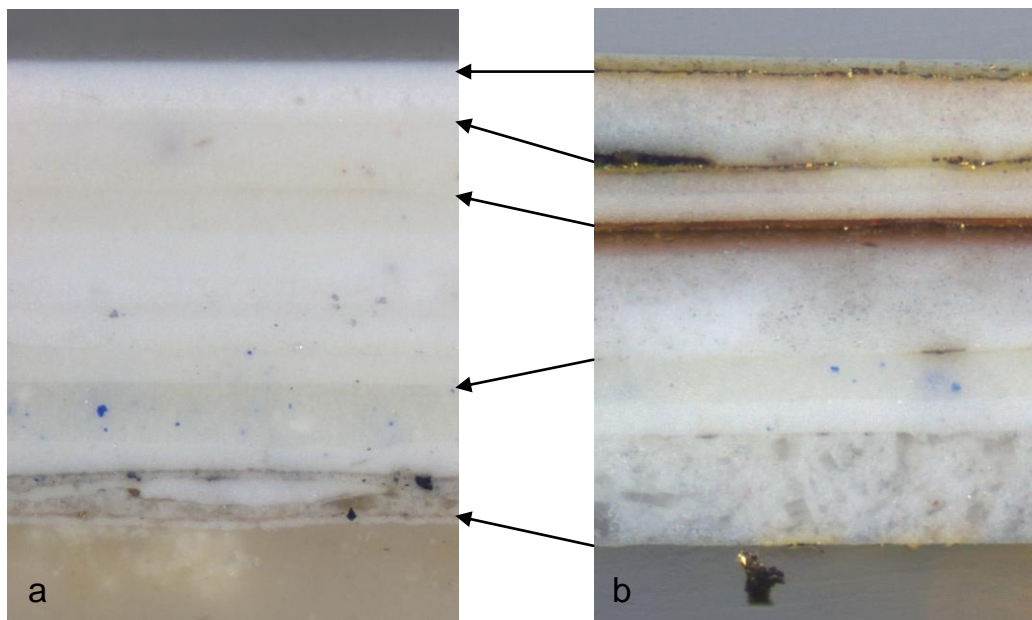
Kullatuilta alueilta otettiin samanlaiset näytteet (3 kpl), joita pystyttiin jonkin verran käyttämään apuna määrittämisessä. Metallilehti näkyy selkeästi joka kerroksessa ja erottaa ne toisistaan (kuva 15, b). Koska maalikerrokset ovat keskenään näkyvässä valossa hyvin samansävyisiä, niiden tunnistamisessa käytettiin apuna ultraviolettivalossa otet-

tuja kuvia (16, c). Määrittystä vaikeutti kerrosten epätasaisuus. Joitain kerroksia myös puuttuu osasta näytteistä, niin kuin kuvista 15 ja 16 voidaan nähdä toisen (2) metallilehden kohdalla. Kaiken kaikkiaan tuoli oli käynyt läpi ainakin 5 uudelleen käsittelyä ja jokaisen yhteydessä oli levitetty 2–3 kerrosta.

Kuva 15. Maalatulta (a, PL1) ja kullatulta (b, PL2) alueelta otetut mikroskooppikuvat näkyvässä (VIS) valossa, 100x suurennos. Nuolet osoittavat kultauskerroksia vastaavia maalikerroksia.

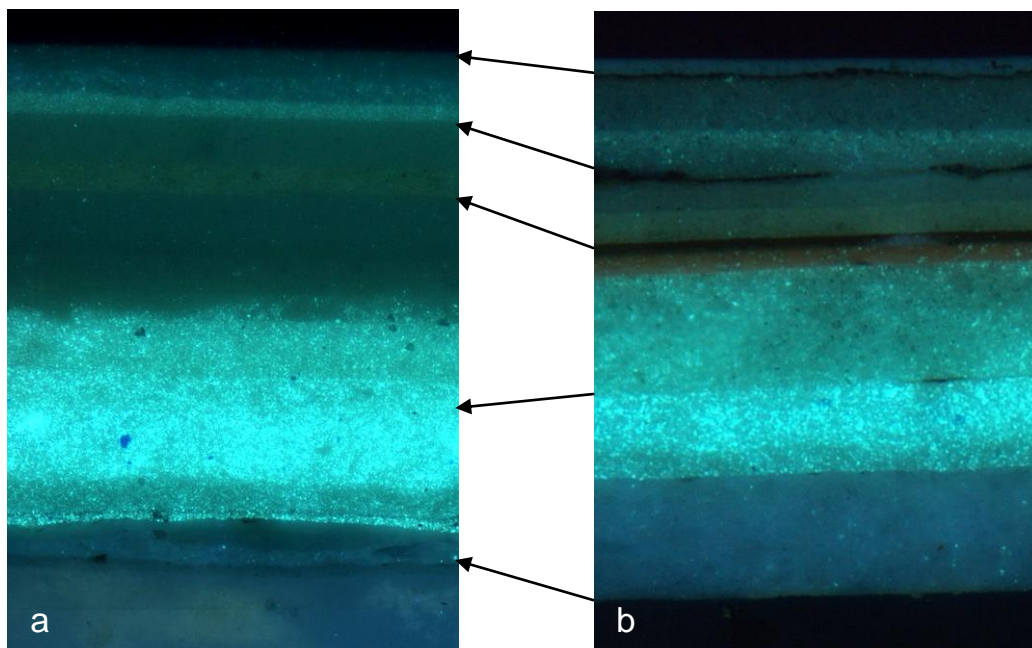
Kuva 16. Maalatulta (a, PL1) ja kullatulta (b, PL2) alueelta otetut mikroskooppikuvat UV-valossa, 100x suurennos. Nuolet osoittavat kultauskerroksia vastaavia maalikerroksia.

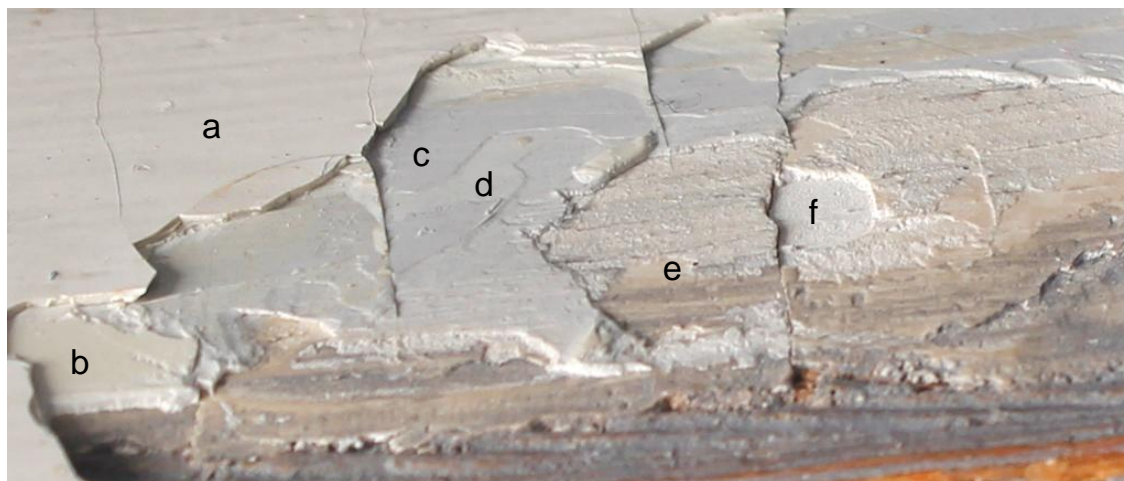
Pintamaalikerrosten sävyt ovat helpommin tunnistettavissa vaurioiden kohdalta otetuista lähikuvista (kuva 17). Ne ovat vaihdelleet puhtaan valkoisesta sinertävän harmaaseen. Todennäköisesti sävyt ovat kuitenkin olleet alun perin kirkkaammat ja tummuneet maalikerroksen ikääntymisen myötä.

Kuva 17. a) Lähes puhtaan valkoinen (pintamaali); b) kellertävän valkoinen; c) tummempi siniharmaa; d) vaaleampi siniharmaa; e) lähes valkoinen (hiottu?); f) vesiliukoinen (pohjustekerros?).

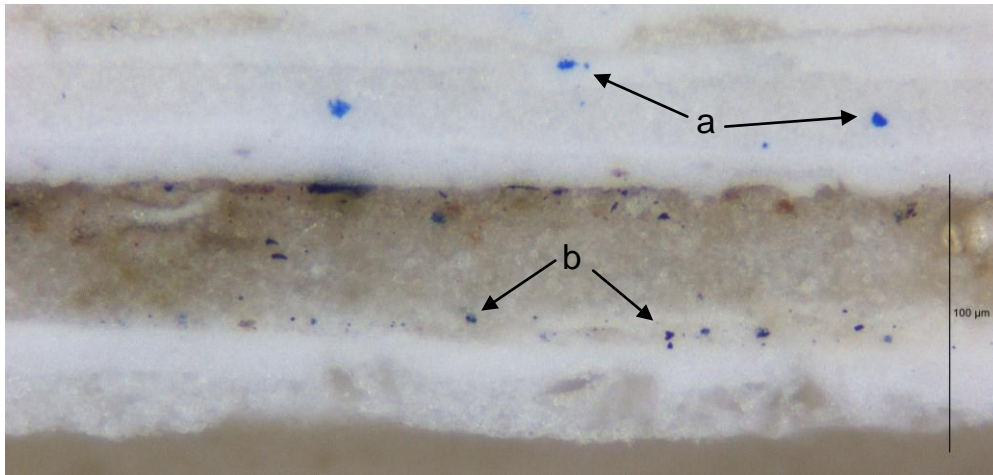
Osa maalikerroksista oli sävytetty sinertävän harmaiksi. Poikkileikkausnäytteiden mikroskooppikuvista pystyttiin erottamaan ainakin kahta eri sinistä pigmenttiä (kuva 18). Pigmenttien tarkka identifiointi ei tämän projektin yhteydessä ollut tarpeen.

Kuva 18. Kahta eri pigmenttiä: sinertävissä maalikerroksissa esiintyvä kirkkaan sininen (mahdollisesti synteettinen ultramariini) (a) ja pohjamaalissa oleva, violettiin päin taittuva tummempi sininen (b).

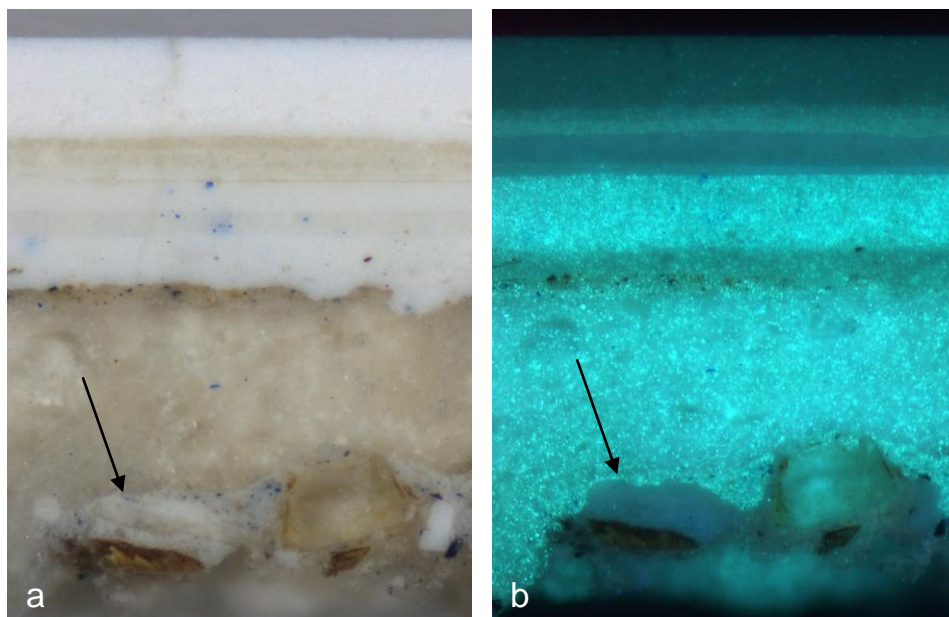
Olettaen, että kalusto oli valmistunut ennen vuotta 1844, jonka jälkeen sinkkivalkoinen oli otettu laajaan käyttöön myös Venäjällä (Оссовецкий 1896, 91), monin paikoin alimpana näkyvä, fluoresoiva kerros ei voi olla alkuperäinen. Siihen viittaavat myös kerroksen alta paljastuneet puurungon käyttövauriot. Niistä poikkileikkausnäytteistä, jotka onnistuttiin ottamaan puuhun asti, ainoastaan yhdestä (kuva 19) tuon kerroksen alta löytyi palanen, jossa näkyy olevan puupintaan kiinnittyneenä kolme ohutta, tasaista kerrosta. Kerrokset eivät fluoresoi juuri lainkaan ja saattavat olla lyijypitoisia.

Kuva 19. Näyte PL3 näkyvässä (a) ja UV-valossa (b).

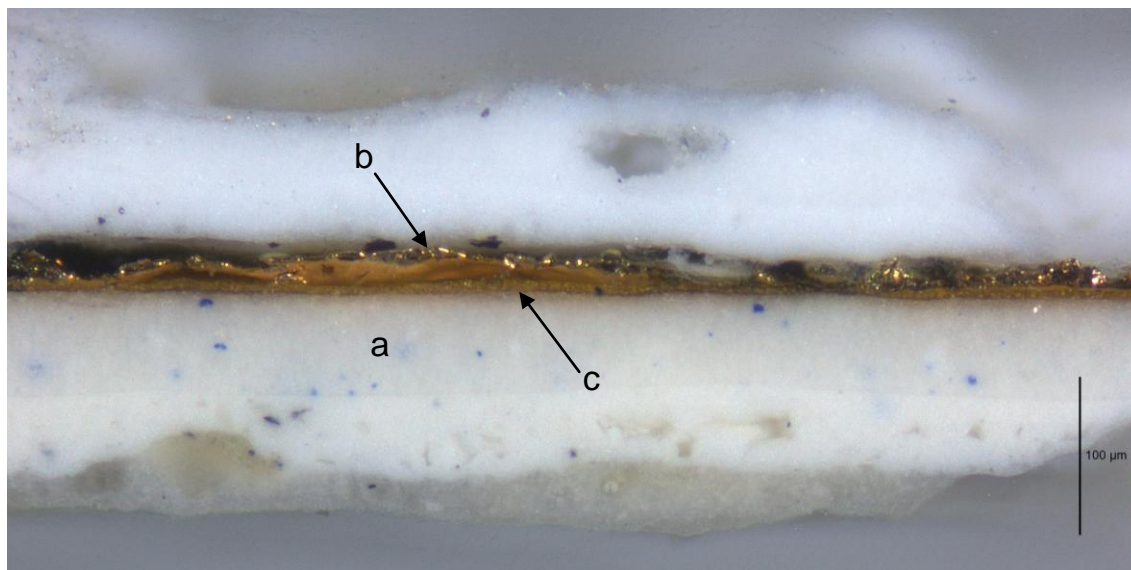
Kuva 20. Fragmentti kullatulta alueelta otetusta näytteestä. Sinertävän maalikerroksen (a) päällä oleva metallilehti (b) on kiinnitetty kellertäväksi sävytetylle öljylakalle (c), jonka alla on mahdollisesti ohut kellertävä maalikerros.

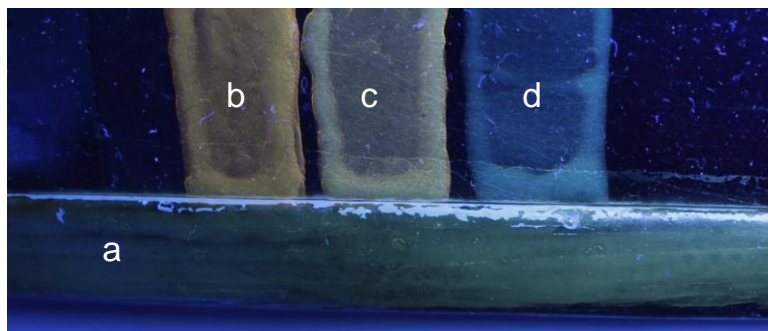
UV-valossa tarkasteltuna lakkapinta fluoresoi oranssiin päin taipuvana keltaisena. Väri ei kuitenkaan täysin vastannut sellakan kirkkaan oranssia sävyä. Edellä kuvattujen tutkimustulosten pohjalta valmistettiin referenssinäytteet (kuva 21). Niiden fluoresenssi osoitti lakan olevan todennäköisesti sellakan ja mastiksin alkoholipohjainen liuos, jollaista käytetään esimerkiksi soittinrakentamisessa (Jahnel 2000, 96). Lakkaan on voitu lisätä myös pienempiä määriä muita ainesosia, mutta niiden tarkempi määrittäminen ei ole tässä yhteydessä tarpeen.

Kuva 21. Tuolin lakattu pinta (a) ja referenssit: sellakka (b), sellakka ja mastiksi 1:1 (c) ja mastiksi (d).

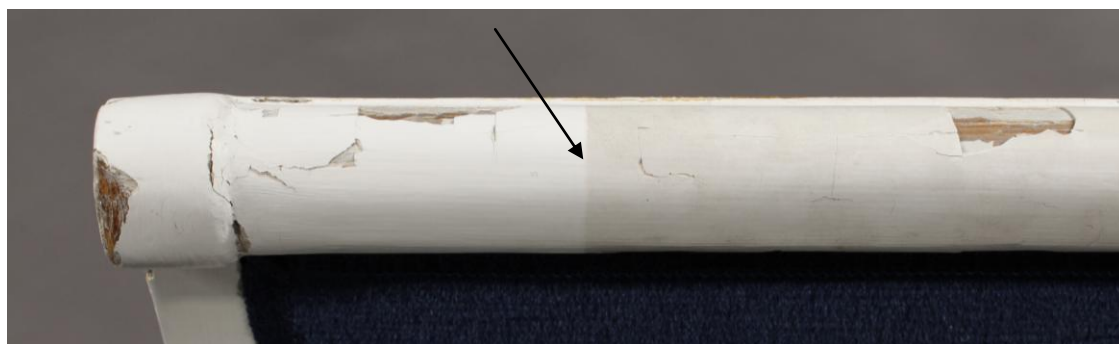
Vuosien varrella tuolin pintaan kertynyt pöly ja lika saivat sen melkein näyttämään harmaalta. Sekä visuaalisen ilmeen että hygienian vuoksi pinta päätettiin puhdistaa (kuva 22). Vaikka maalipinta oli monin paikoin irti, se pysyi suurimmaksi osaksi hyvin paikallaan, joten puhdistus voitiin tehdä ennen kiinnitystä. Muutama prosessin aikana irronnut pala siirrettiin sivuun ja liimattiin seuraavassa työvaiheessa takaisin paikalleen.

Kuva 22. Raja puhtaan ja likaisen pinnan välillä.

Koska tuolin pintamateriaalit eivät liukene veteen, puhdistus pystyttiin tekemään mie-dolla saippuavesiliuoksella. Deionisoituun veteen (n. 20 ml) sekoitettiin tippa Mini Risk -pesuainetta (pH 7,5). Liuoksella käsiteltiin sekä maalatut että kullatut alueet pumpuli-puikon avulla. Paikoin pintaa jouduttiin hankaamaan voimakkaasti, jotta saatiin pintty-nyt lika irtoamaan. Jalkojen alaosissa todennäköisesti kengänpohjien jättämät mustat jäljet lähtivät poolittomalla Ligroinilla. Lopuksi tuoli pyyhittiin kauttaaltaan deionisoituun veteen kostutetulla puuvillaliinalla.

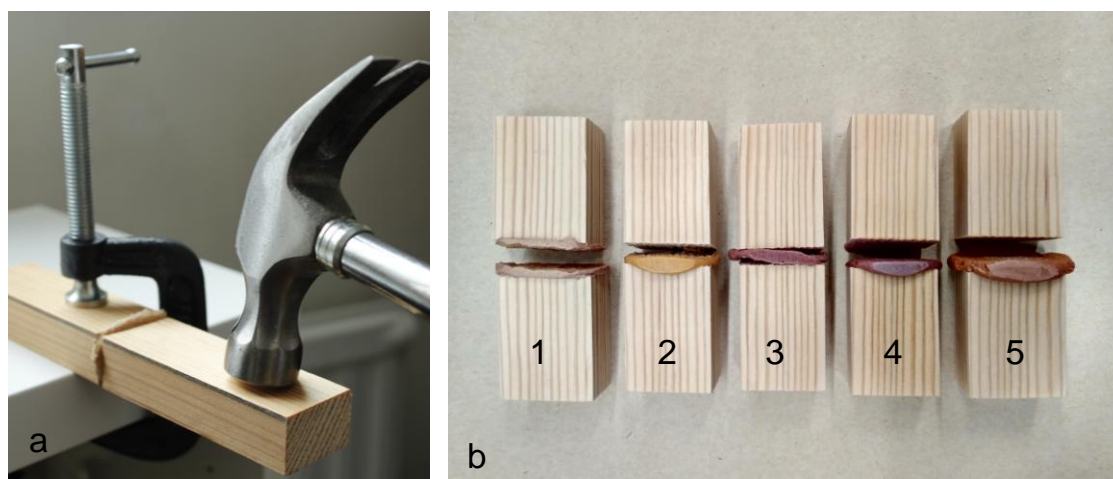
Selvittääkseen, miten kitti käyttäytyy rasituksen alaisena, palikat kiinnitettiin toisesta päästä pöytään puristimella ja toiseen päähän iskettiin vasaralla, kunnes kitin muodostama liitos hajoaisi (kuva 25). Kokemuksen pohjalta tehtiin taulukko (2), johon arvioitiin sideaineiden ominaisuudet asteikolla 1–3, jossa 1 on huono, 2 keskiverto ja 3 hyvä.

Kuva 25. Kitin testaus (a) ja tulos (b) sideaineilla 1–5 (ks. taulukko 2).

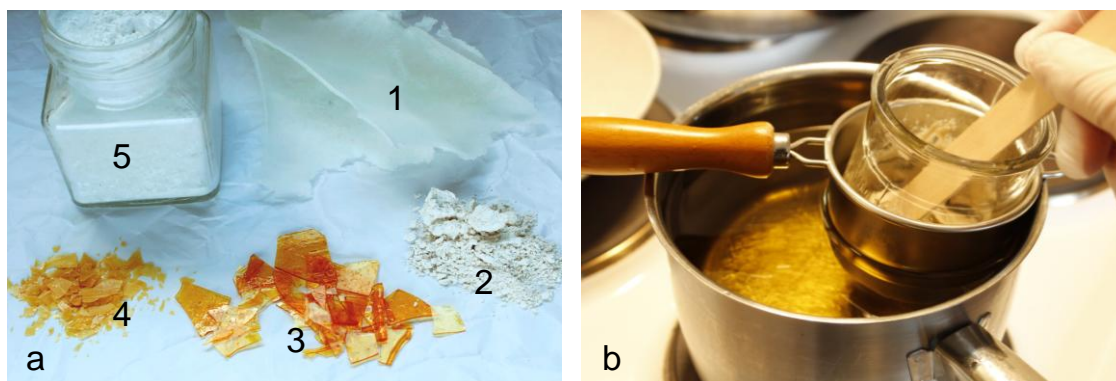
Suhteellisen pehmeä täyttömateriaali olisi liian herkkä mekaaniselle vaurioitumiselle. Tulosta yritettiin saada kiinteämmäksi lisäämällä joukkoon muita termoplastisia aineita kuten vahoja ja sellakkaa, joita on myös käytetty halkeamien täytössä (Umney ym. 2003, 174). Optimaalinen tulos syntyi sekoitussuhteella, jossa oli noin 50 % Bevaa, 40 % liitujauhoa, 8 % vaaleaa sellakkaa ja 2 % karnaubavahaa (kuva 27, a). Seoksessa Beva toimi ensisijaisesti sideaineena, liitujauho haurastutti ja sai tuloksen muistuttamaan alkuperäistä materiaalia, sellakka kiinteytti ja kovetti pinnan käsittelykelpoiseksi ja pieni vahan lisäys teki massasta sulana juoksevampaa, jolloin ainesosien sekoitus helpottui huomattavasti. Nopeuttaakseen seuraavaa työvaihetta (retusointia) lopuksi kitti sävytettiin vaaleammaksi lisäämällä titaanioksidia.

Kuva 27. Kittimassan valmistus (b) tapahtui sekoittamalla keskenään (a): Bevaa (1), liitujauhoa (2), sellakkaa (3), karnaubavahaa (4) ja titaanioksidia (5).

Kuuma kitti levitettiin Melinex®-silikonikalvon päälle jähmettymään ohuina levyinä. Levyistä irrotettiin suunnilleen vaurion muotoinen pala ja sulatettiin paikoilleen lämpö-lusikan avulla silikonikalvon läpi. Vaikka puhtaan Bevan aktivoittamiseen olisi riittänyt 65–80 °C:n lämpötila (Kun 2016, 157), suuren täyteaineiden määrän vuoksi lämpötilaa jouduttiin paikoin nostamaan 85–95 °C:seen. Syvien vaurioiden täytössä kittiä sulatettiin useita kerroksia päällekkäin yksi kerrallaan. Näin varmistettiin niiden kunnollinen aktivoituminen ja kiinnittyminen.

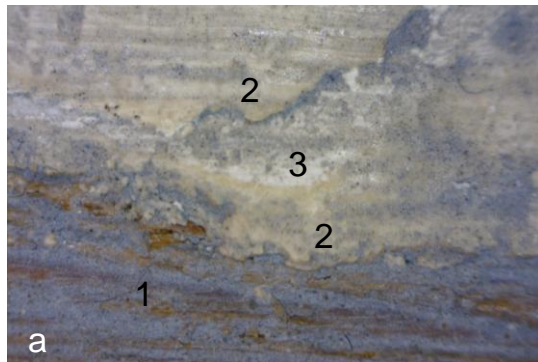
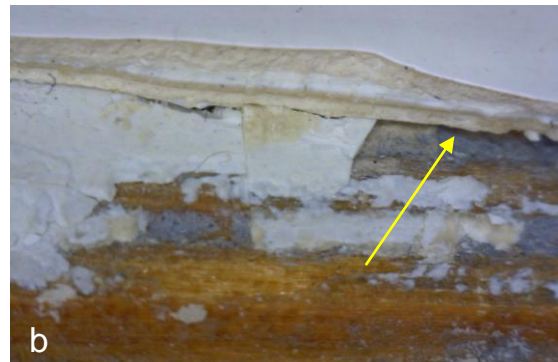
a) Monin paikoin alimpana olevan, ohuen, sinisen kerroksen (1) alla näkyy ainakin kaksi pohjustekerrosta (2) sekä näiden välissä yksi puhtaan valkoinen (mahdollisesti) pintamaalikerros (3).

b) Myös päältä päin katsottuna ehjiltä näyttävät pinnat ovat monin paikoin irti.

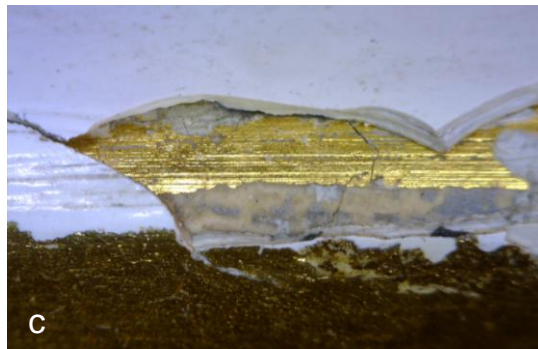
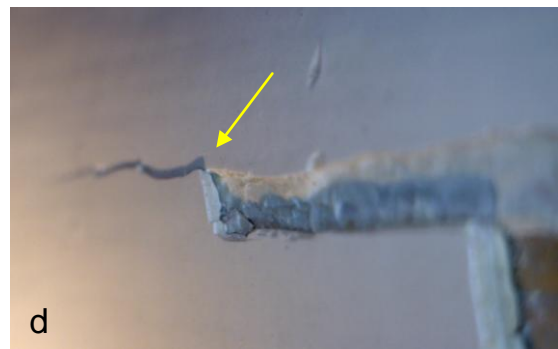
c) Selkänojan koristelistojen reunoilta alempaa kultausta löytyi myös maalatun pinnan puolella. Joko kultaus oli tehty tuolloin ennen maalausta tai kullattu alue jatkui vielä 2–3 mm reunalta.

d) Halkeaman reuna oli puun eläessä aavistuksen noussut toisen päälle.

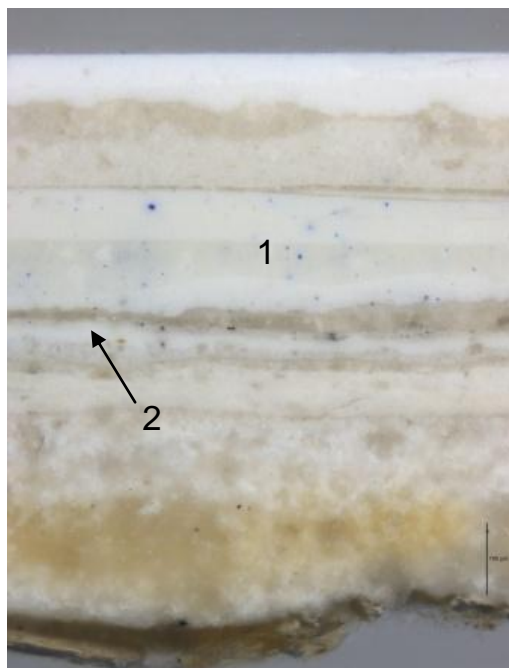
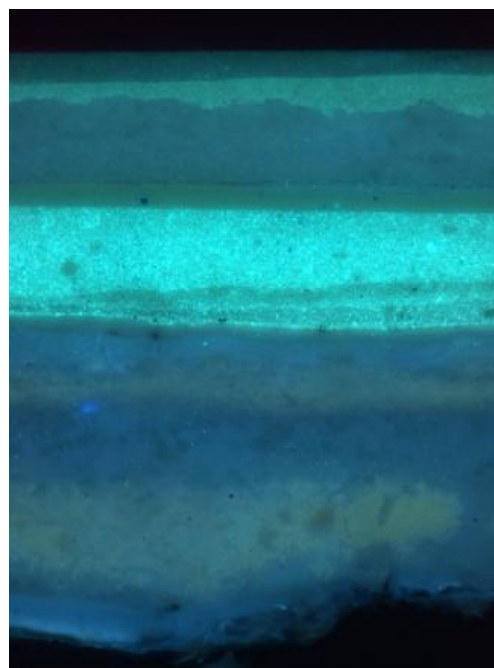
PL4-näyte (suurennos 100x) selkänojan taustapuolelta. Sinertävien, sinkkipitoisten kerrosten (1) alla näkyy ainakin yksi valkoinen pinta(?)maalikerros (2), jossa on mahdollisesti lyijyvalkoista.

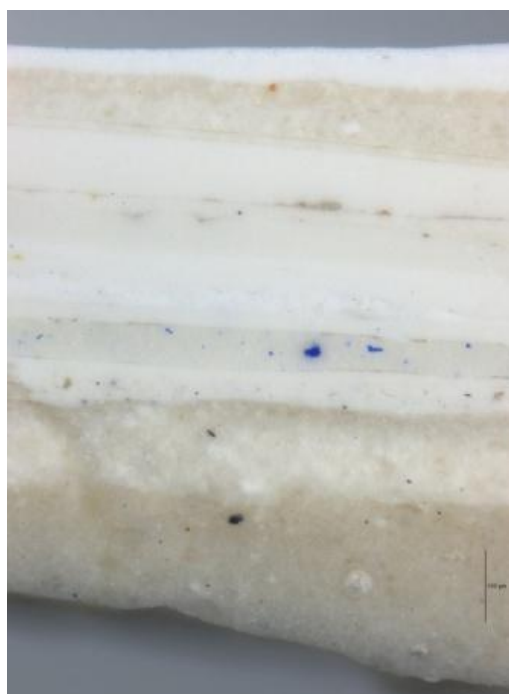
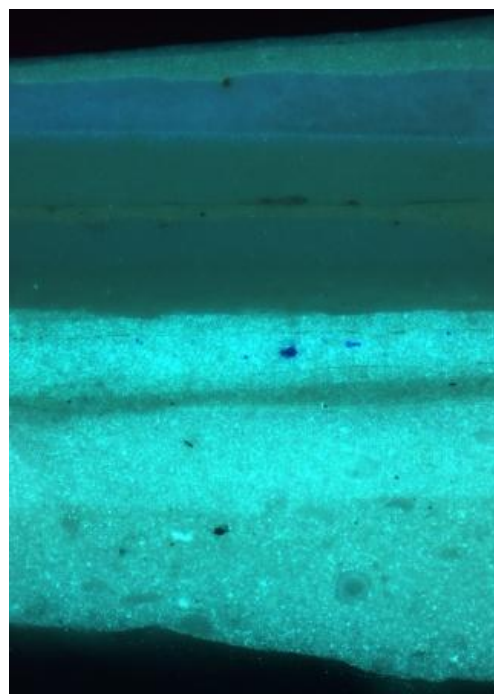
PL5-näyte (suurennos 100x) oli otettu alemmaa, samasta kohtaa. Vertailussa näkee, kuinka paljon kerrosten paksuus ja määrä vaihtelee riippuen näytteenottokohdasta.

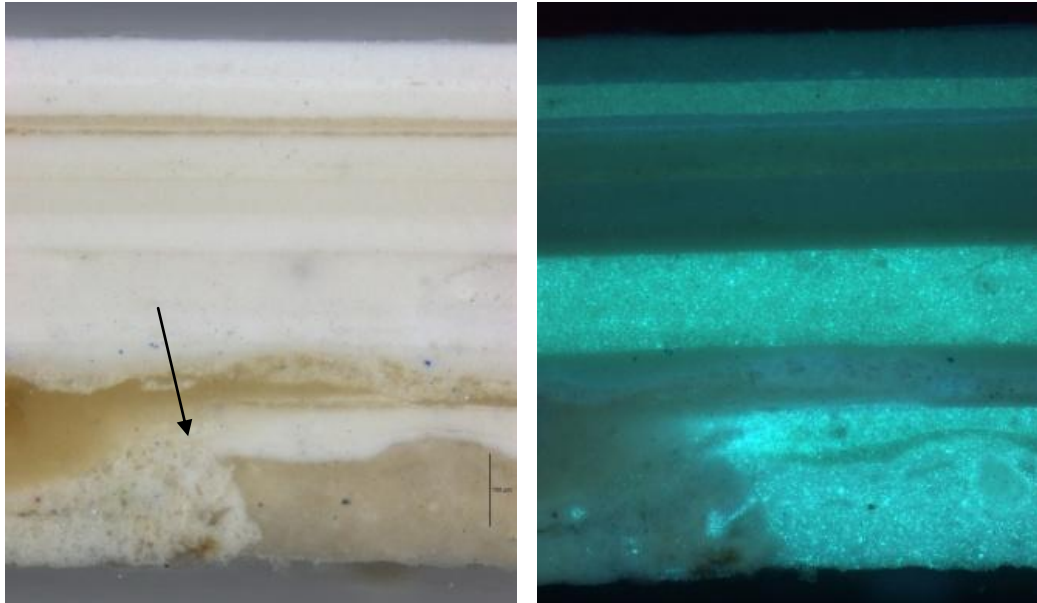
PL6 (suurennos 100x) – toisinaan pintoja ei hiottu, vaan pintavauriot täytettiin, tasoitettiin ja maalattiin päälle.

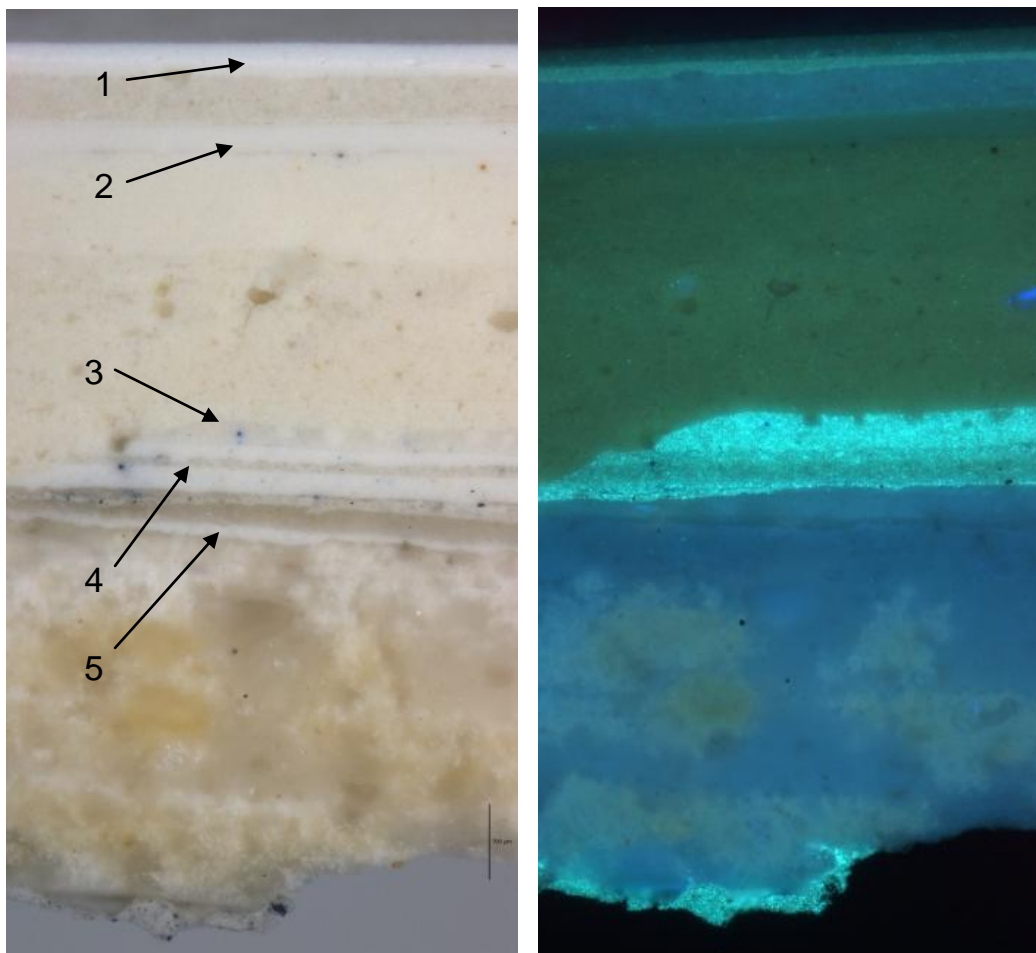
PL7-näytteessä (suurennos 100x) näyttäsi olevan ainakin 5 pintamaalikerrosta.

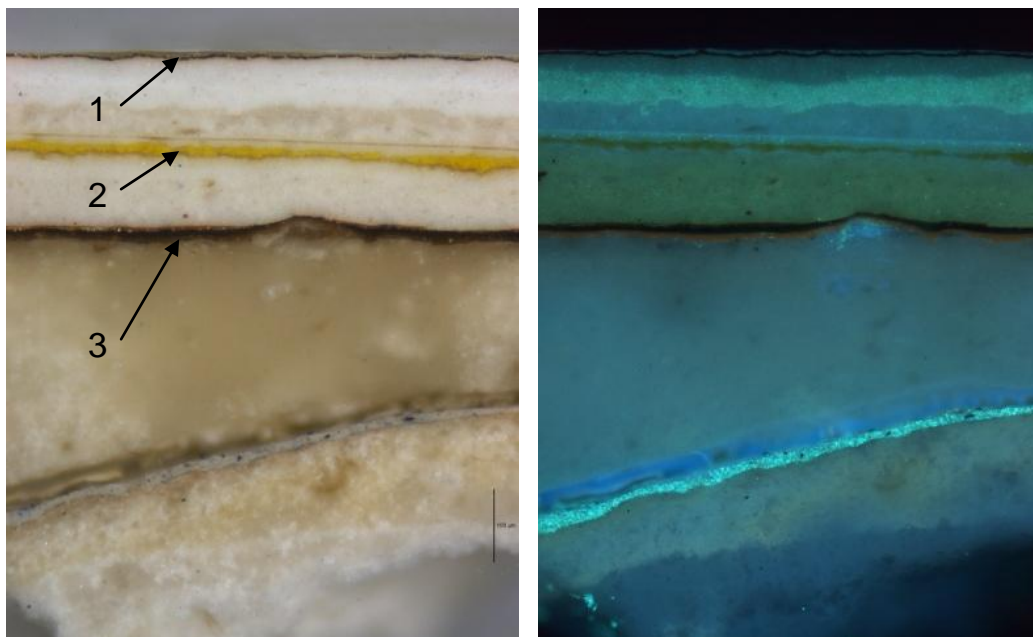
PL8 (suurennos 100x) – Päälimmäinen kultaus (1) oli selvästi tehty maalipinnan päälle. Alempi (2) oli todennäköisesti vaurioitunut tai hiottu tästä kohtaa pois. Sen olinpaikan pystyy tunnistamaan (keltaokralla?) keltaiseksi värjätystä aluskerroksesta. Alin metallilehti (3) oli kiinnitetty punertavaksi värjätyn öljylakan päälle ja suojattu sävytetyllä lakkakerroksella.

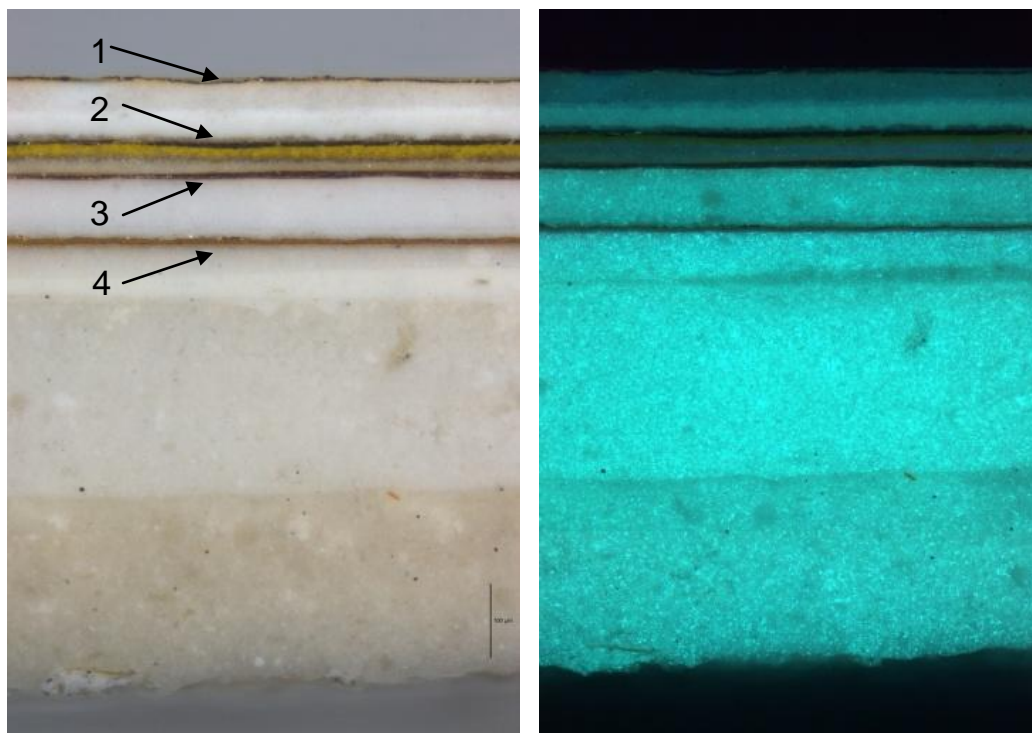
PL9-näytteessä (suurennos 100x) toistuvat samat kultauskerrokset. Lisäksi alimpana näkyy yksi metallilehti (4) kellertävän öljylakan päällä. Lehden alla olevien sinkkipitoisten pohjustekerrosten perusteella voidaan olettaa, että kultauskerroksia on ollut enemmänkin (vrt. PL7).
